住宅の窓及びベランダからの子どもの転落事故への対応について（通知）

### 住宅の窓及びベランダからの子どもの転落事故への対応について

## 配慮事項のポイント／バルコニー・窓・廊下等からの転落の防止

# 安全・安心な マンションのために

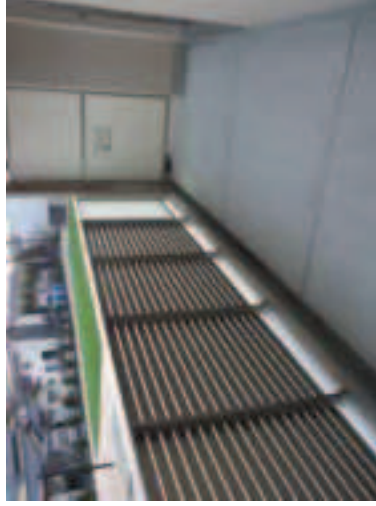
手すりは転落の防止に効果的な構造とする

バルコニーの転落防止に配慮された手すり

- バルコニーや廊下(開放されている側に限る。)に転落防止のために設置される手すりは、転落の防止に効果的な構造(足がかりのない構造、手すりの高さ、手すりの間隔、手すりと床面との隙間など)とする。
- 手すりをまたぐ足がかりとならない安全な位置に、室外機置場・資源用ゴミ箱等の設置スペースを確保する。
- バルコニーに面する窓は子どもが勝手に入れない構造の錠とする(ダイヤル錠、補助錠の設置など)。
- 2階以上の窓には転落の防止に効果的な手すりを設ける(手すりの高さ、間隔、手すりと窓台との隙間など)。

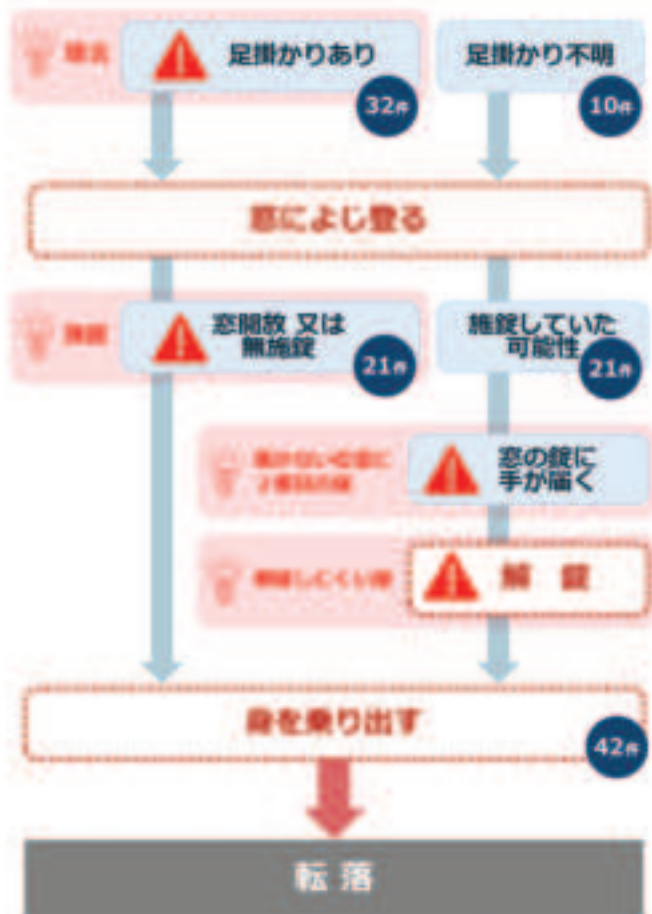
### 窓からの転落防止策

消費者安全調査委員会が子どもの転落事故（134件）を調査した結果、次のことが分かりました。

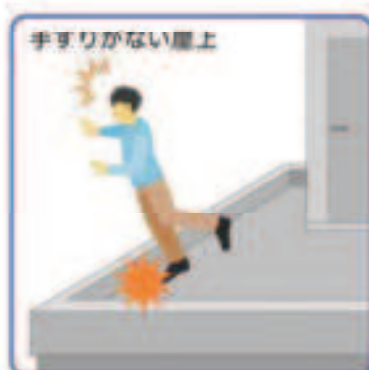
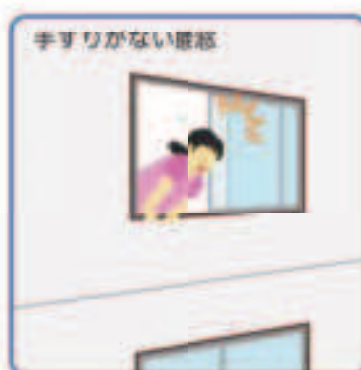
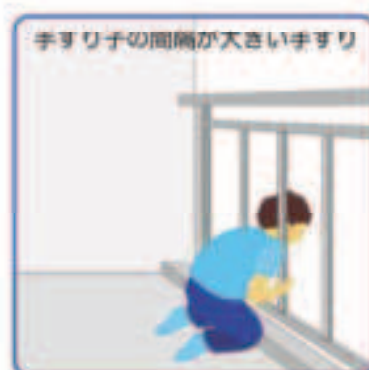
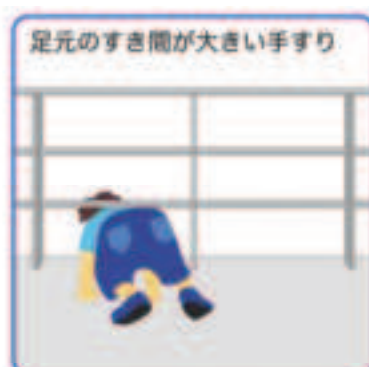
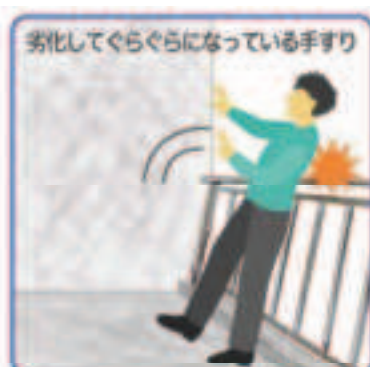
外廊下や階段、ベランダなどの高い所から落下する日常事故を防ぐには適切な手すりの設置が重要です。また、手すりがついていても手すり子の間隔が広いなど、その形状が適切でない場合、例えばすき間から人が落下することがあります。さらに、経年劣化により手すりの強度が落ちている場合には、人が寄りかかった際に手すりが外れ落下することもあります。手すりを目で見るだけでなく、実際に揺らしてしっかり取りついていいるかも含めて確認しましょう。

また、窓の網戸と一緒に落ちる日常事故事例もあります。窓の網戸には人の落下を防止する強度はありません。落下の危険がある窓には適切な手すりを必ず設けましょう。

- ▶ 住民が不定期に立ち入ることがある高い所には必ず落下防止の手すり（柵）を設置しましょう。
- ▶ 手すりにすき間がある場合は、そのすき間を塞ぎましょう。
- ▶ ぐらつきがある手すりは交換しましょう。
- ▶ 腰の高さに窓台がくる窓には落下防止の手すりを設けましょう。
- ▶ 住民が立ち入ることを想定していない場所は、立入禁止にしましょう。

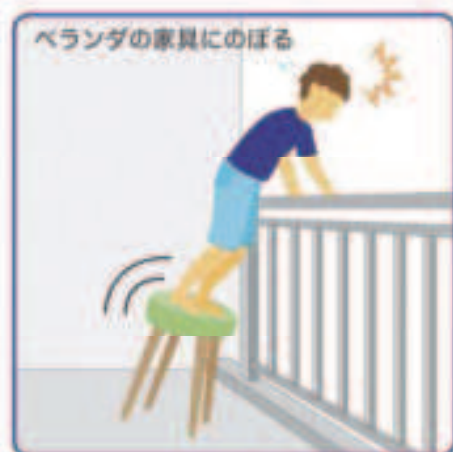
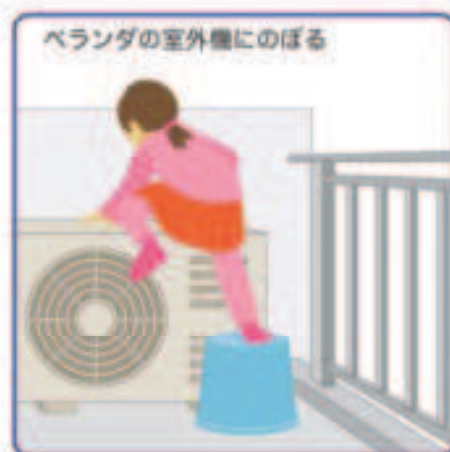
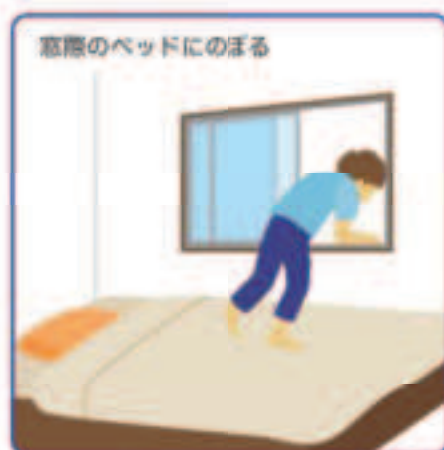
共用部の外廊下や外階段、各住戸のベランダに適切な手すりが設置されていても、その前に物が置かれていると、子どもがよじ登り手すりを乗り越え落下してしまいます。腰の高さに窓台がある窓の場合も同様です。

手すりの前や窓際に、台や物置、椅子、テーブル、ベッド等が置かれていないか確認しましょう。

- ▶ 共用部の外廊下や外階段に、物が置かれている場合には撤去しましょう。
- ▶ ベランダの手すり付近に物を置かないよう、住民にチラシや掲示板で注意喚起しましょう。
- ▶ 窓の近くに家具を配置することは避けましょう。

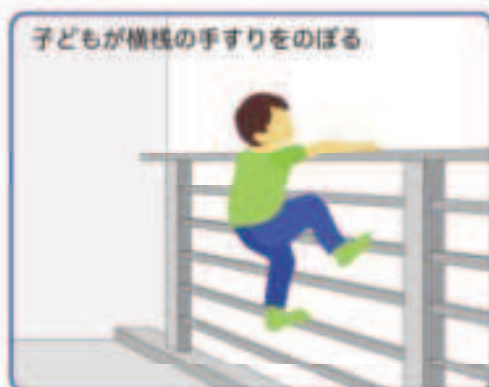
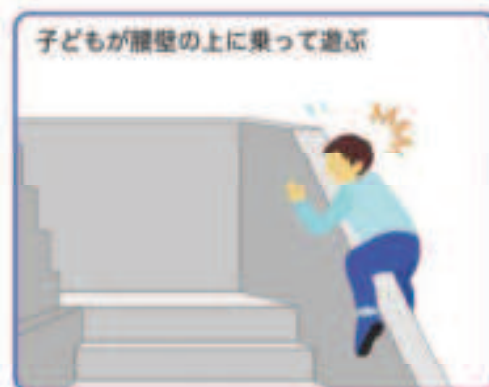
子どもは手すりや高い塀をよじ登ったり、乗り越えたりして遊ぶことがあります。特に小学校高学年から中高生の子どもには注意が必要です。子どもにとっては遊びのつもりでも一歩間違えば重大な事故につながりますので、事前に対策を行いしっかりと予防しましょう。

普段住民が使うことが少ない非常階段や屋上についても、立ち入らないように注意が必要です。

- ▶ 子どもが手すりを乗り越えて遊んでいるような場所がないか確認しましょう。
- ▶ そのような場所がある場合にはサインや貼り紙で遊ばないように注意喚起しましょう。
- ▶ 遊んでいる場面を目にした場合には注意しましょう。
- ▶ 手すりがよじ登りやすい形状をしている場合は、ネットを張るなどの応急対策をした上で、大規模修繕時などに形状の変更を検討しましょう。

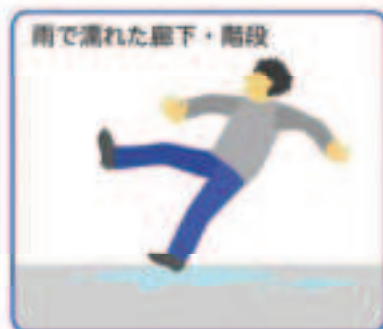
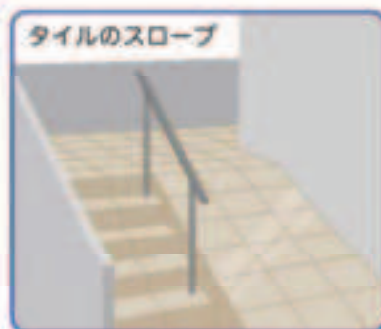
滑りやすい床では、転倒したり、階段から転落したりする可能性が非常に高くなります。滑る原因は床が滑りやすい材料（金属製、大理石などの石性、滑り止め加工のないタイルなど）である場合に加え、摩耗している場合や、雨に濡れる場合などがあります。特にスロープの場合は危険性が高くなります。

- ▶ 濡れやすい・滑りやすい場所を把握し、雨天時には拭いて乾燥させるなどの適切な管理をしましょう。
- ▶ 滑りやすい場所であることが分かるよう、コーンや注意書きなどで注意喚起をしましょう。
- ▶ 滑りやすい床面は、大規模修繕の際などに滑りにくい素材への変更を検討しましょう。

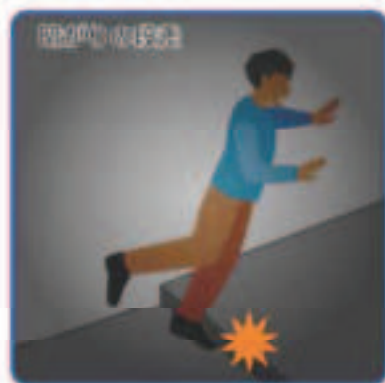
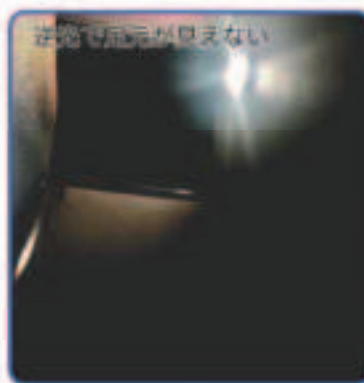
夜間などに暗いと、段差や床面の変化に気付かず、つまづいたり、滑るなど転倒する原因となります。照明器具の数が不足している場合に加え、照明器具が切れている場合も事故につながりますので、適切な管理が必要です。

- ▶ 照明器具が切れている場合は交換しましょう。
- ▶ 明るさが不足している場合には照明器具の追加を検討しましょう。照明器具を追加する場合は、光害や逆光となることがなく、適切に足元が照らされるよう配慮しましょう。

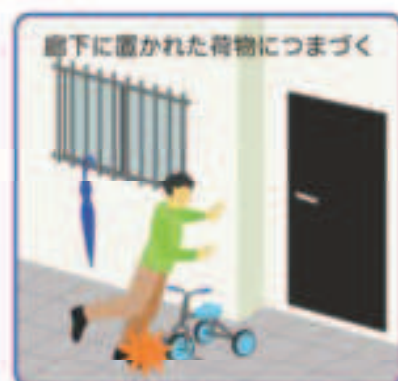
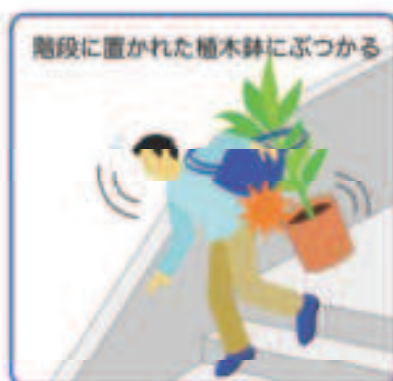
廊下や階段に物が置かれていると、それにつまづいて転倒したり、階段から転落する原因となります。小さい物であっても見えずにつまづいたり、足が引っかかりたりすることもあります。物が置いてある場合は撤去し、住民に物を置かないように注意喚起しましょう。

非常階段など避難経路に物が置かれている場合は、災害時の避難に支障をきたすことにもなります。

- ▶ 物が置かれている場合には撤去しましょう。
- ▶ 物を置かないようにチラシや掲示板で住民に注意喚起しましょう。
